**UNIVERSIDADE FEDERAL DE SANTA CATARINA - UFSC
PROGRAMA DE PÓS-GRADUAÇÃO EM
ENGENHARIA CIVIL – PPGE
INFRAESTRUTURA E GERÊNCIA VIÁRIA**

**CONTRIBUIÇÃO PARA MELHORIA DO DESEMPENHO DOS
PAVIMENTOS URBANOS ATRAVÉS DO CONTROLE DE
QUALIDADE DO REATERRO DE VALAS DE SERVIÇOS
CONCESSIONADOS**

Florianópolis
Junho 2010

Dissertação submetida à Universidade Federal de Santa Catarina como requisito parcial exigido pelo Programa de Pós-Graduação em Engenharia Civil - PPGEC, para a obtenção do Título de MESTRE em Engenharia Civil.

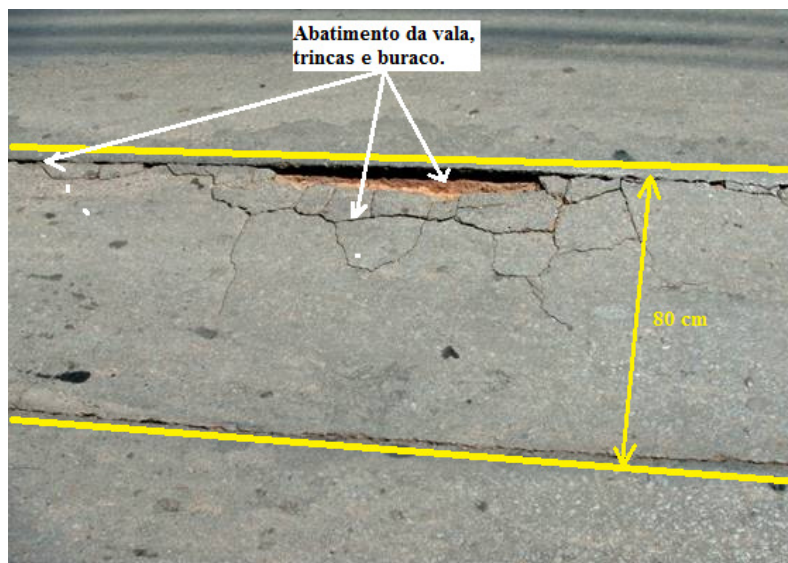
FIGURA 1.1 – Tipos de patologias encontradas em vala de redes de água e esgoto.

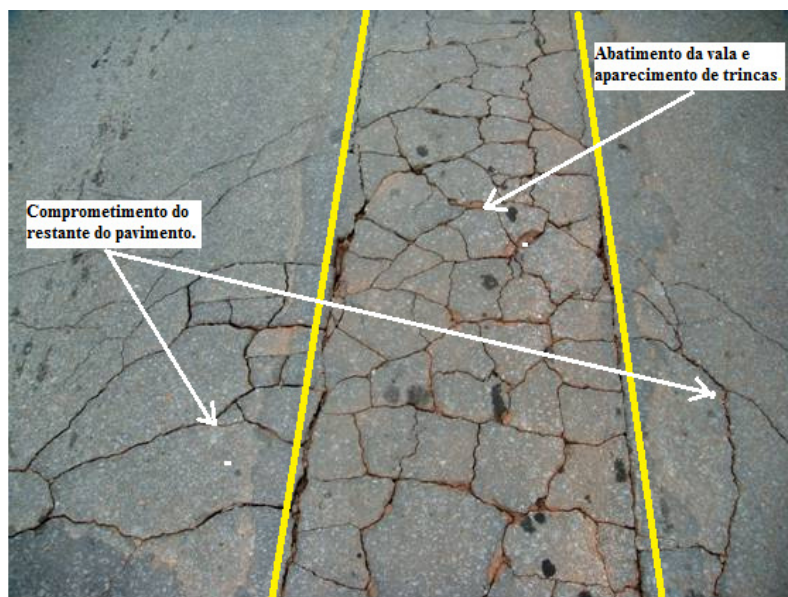
FIGURA 1.2 – Tipos de patologias encontradas em vala de redes de água e esgoto.

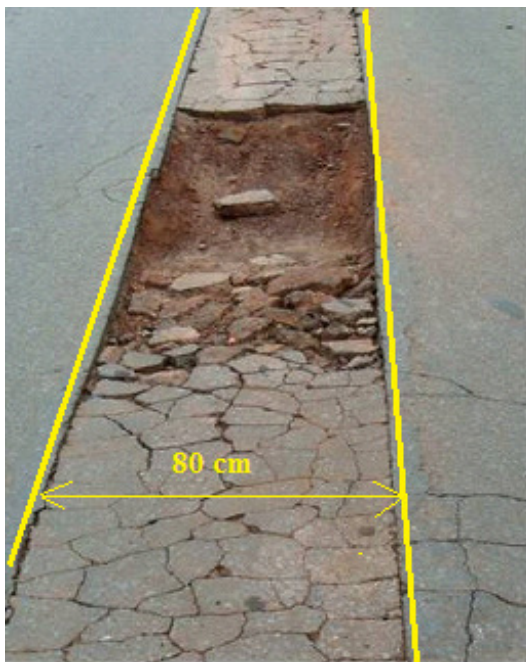
FIGURA 1.3 – Deformação do pavimento com trincas e buraco.

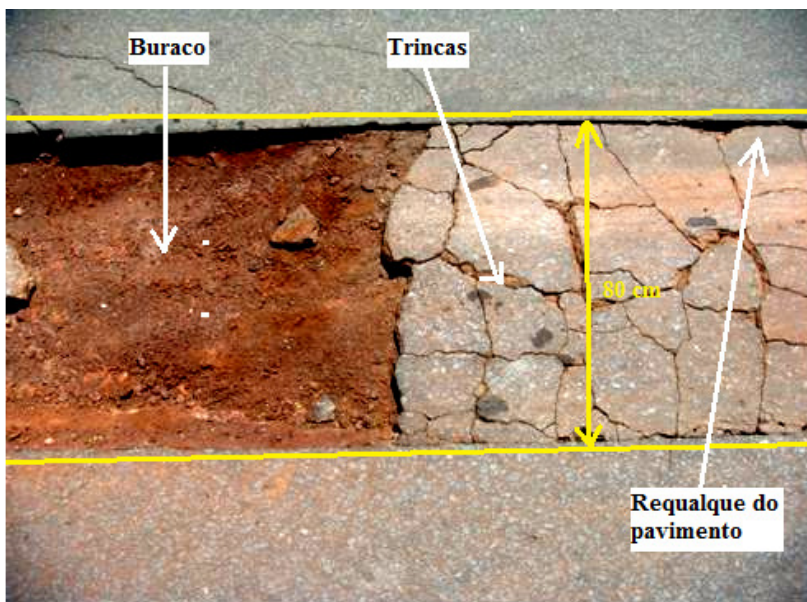
A falta destes controles e de uma fiscalização eficiente na execução deste tipo de serviço tem relação direta com o precoce aparecimento de afundamentos plásticos, trincas e buracos no revestimento, reduzindo a vida útil do pavimento executado na vala e induzindo o aparecimento de patologias nas áreas contíguas às valas como ilustrado na Figura 4.7.

FIGURA 4.7 – Patologias decorrentes da falta de controle tecnológico.

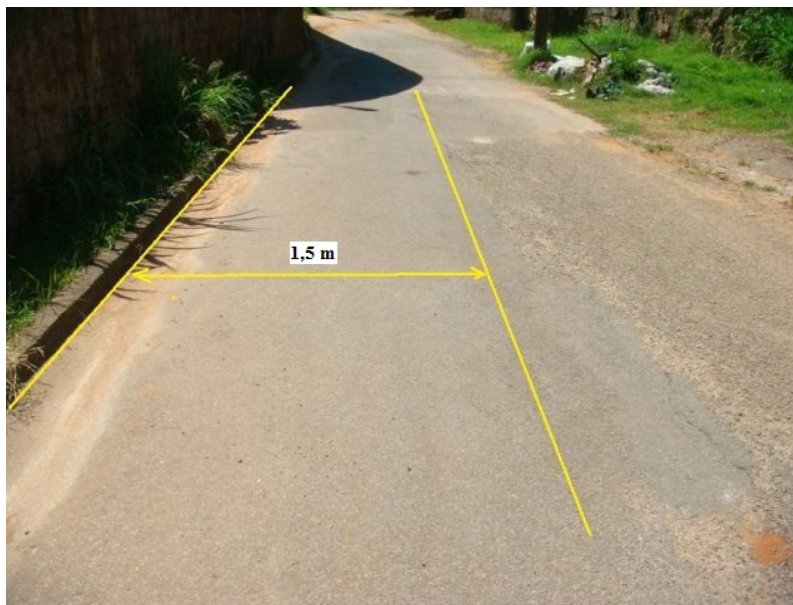
Nota-se na Figura 4.100 que não houve abatimento ou trincas após o fechamento da vala 1. Apesar do DN_{CF} ter ficado um pouco acima do DN_{95} o DN_M ficou abaixo do DN_{95} , conforme Quadro 4.21. A Av. Nossa Senhora de Fátima é uma avenida com tráfego leve.

FIGURA 4.100 – Situação atual da vala 1 após dez meses de tráfego.

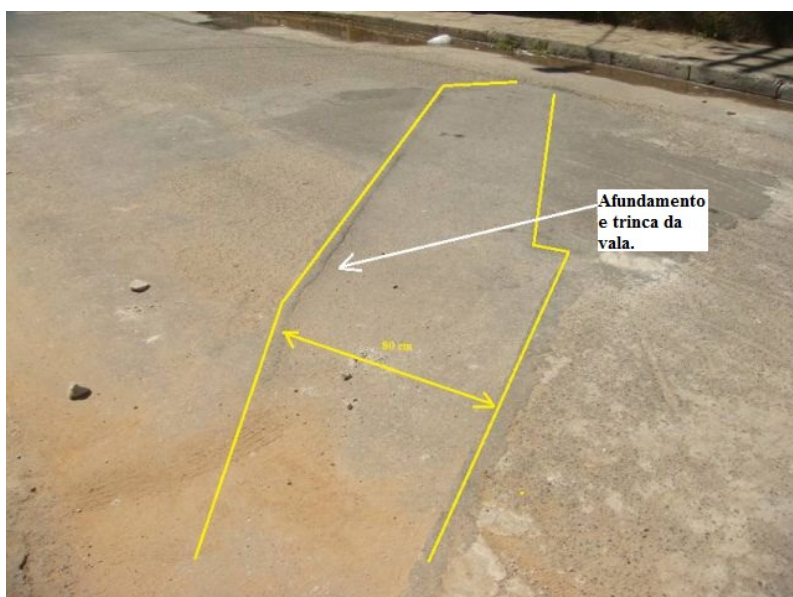
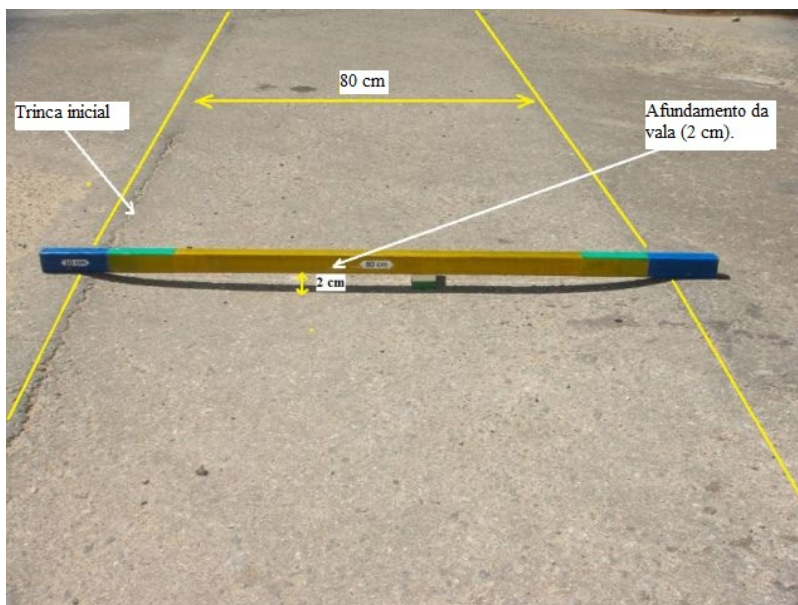
FIGURA 4.101 – Situação atual da vala 2 após dez meses de tráfego.

FIGURA 4.102 – Situação atual da vala 2 após dez meses de tráfego.

Nota-se nas Figuras 4.101 e 4.102 que houve um abatimento de dois centímetros do pavimento devido à má compactação da vala, já comprovado anteriormente através do DN_{CF} , DN_M e GC e mostrado no Quadro 4.21. Além do abatimento da vala, verificam-se trincas no sentido longitudinal também surgidas devido ao abatimento. A Rua Santa Cecília é uma rua com tráfego médio.

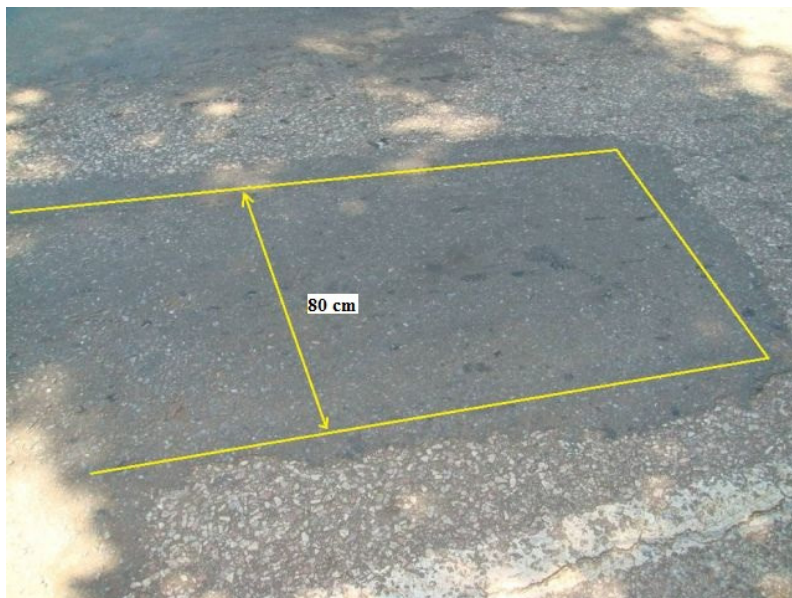
Nota-se na Figura 4.103 que não houve abatimento ou trincas devido boa compactação da vala, já comprovado anteriormente através do DN_{CF} , DN_M e GC e mostrado no Quadro 4.21. A Av. Guaratã com Rua Tombos é uma rua com tráfego leve.

FIGURA 4.103 – Situação atual da vala 3 após dez meses de tráfego.

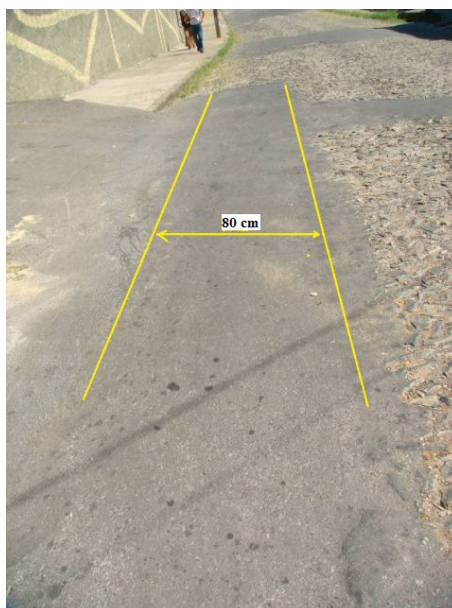
FIGURA 4.104 – Situação atual da vala 4 após dez meses de tráfego.

Nota-se na Figura 4.104 que não houve abatimento e trincas devido à boa compactação da vala, já comprovado anteriormente através do DN_{CF} , DN_M e GC e mostrado no Quadro 4.21. A Rua Crispim Jaques é uma rua com tráfego médio.

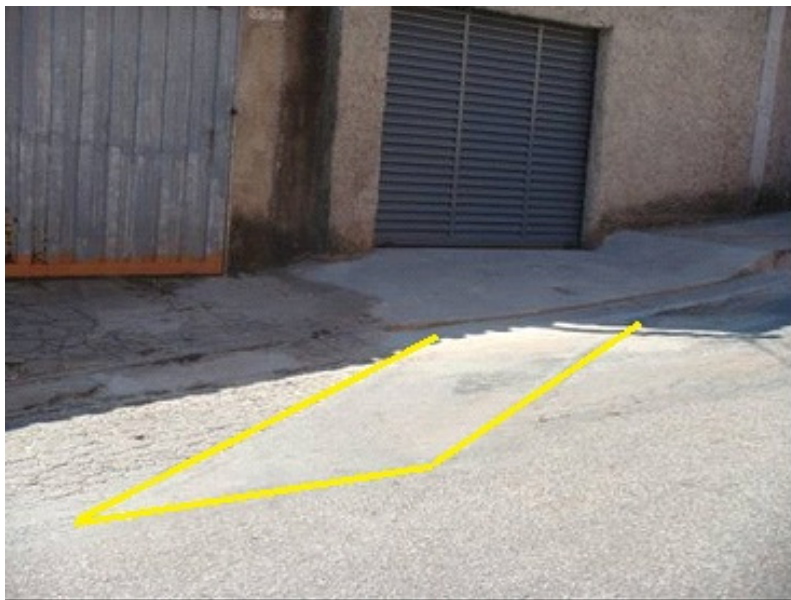
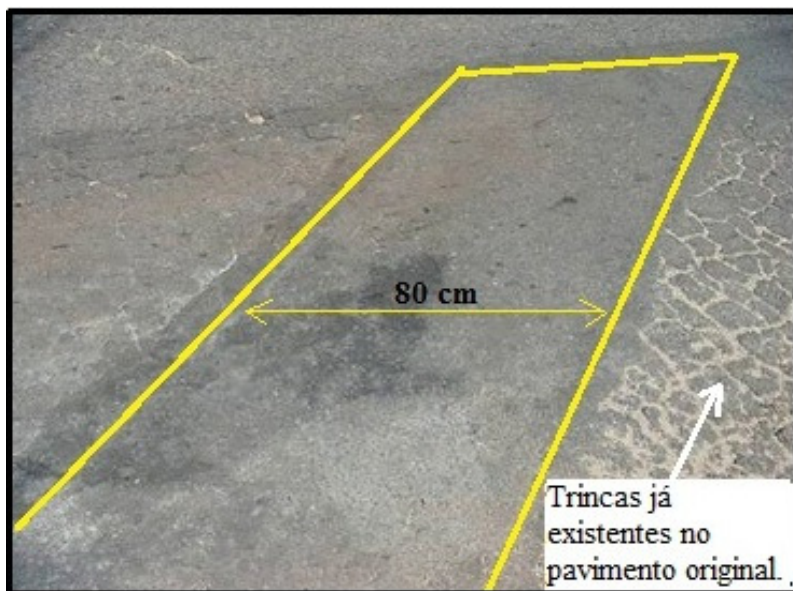
FIGURA 4.105 – Situação atual da vala 5 após 10 meses.

Nota-se nas Figuras 4.104 que não houve abatimento ou a existência de trincas devido à boa compactação da vala, já comprovado anteriormente através do DN_{CF} , DN_M e GC e mostrado no Quadro 4.21. A Rua Lindolfo de Azevedo é uma rua com tráfego meio pesado. Observa-se que apesar do pavimento antigo em entorno da vala já estava comprometido (trincas) e não foi restaurado quando do fechamento da vala o mesmo não comprometeu o serviço executado na vala.

FIGURA 4.106 – Situação atual da vala 5 após 10 meses.

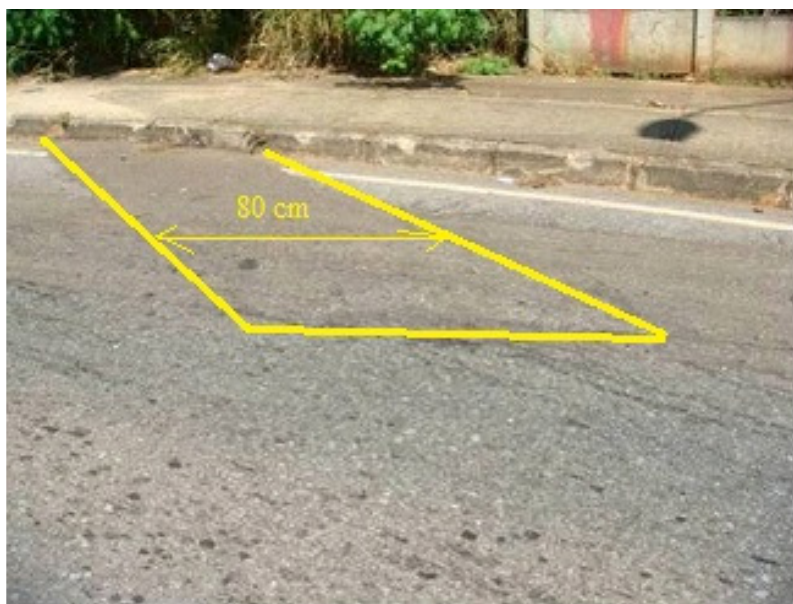
FIGURA 4.107 – Situação atual da vala 6 após dez meses de tráfego.

Nota-se na Figura 4.107 que não houve abatimento ou a existência de trincas devido à boa compactação da vala, conforme já comprovado anteriormente através do DN_{CF} , DN_M e GC e mostrado no Quadro 4.21. A Marginal da Av. Tereza Cristina com Av. Amazonas é uma via com tráfego meio pesado.

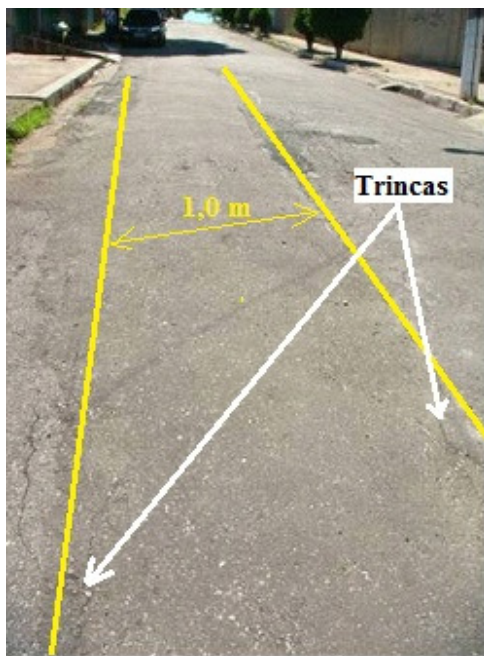
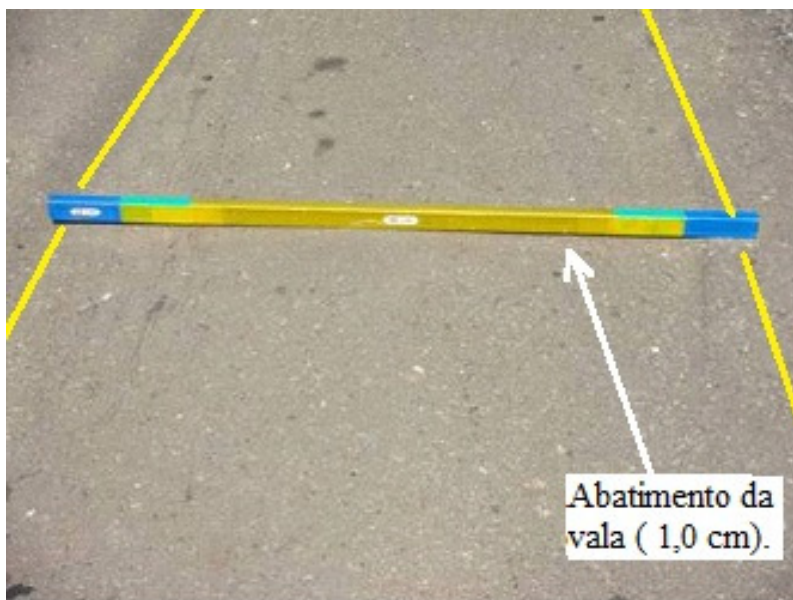
FIGURA 4.108 – Situação atual da vala 7 após 10 meses.

Nota-se nas Figuras 4.108 e 4.109 que houve abatimento e trincas longitudinais devido à má compactação da vala, já comprovado anteriormente através do DN_{CF} , DN_M e GC e mostrado no Quadro 4.21. A Rua Maria Antônia Fragolia é uma rua com tráfego leve. Observa-se que apesar do pavimento do entorno da vala já estava comprometido (trincas) e não foi restaurado quando do fechamento da vala o mesmo não comprometeu o serviço executado na vala.

FIGURA 4.109 – Situação atual da vala 7 após 10 meses.

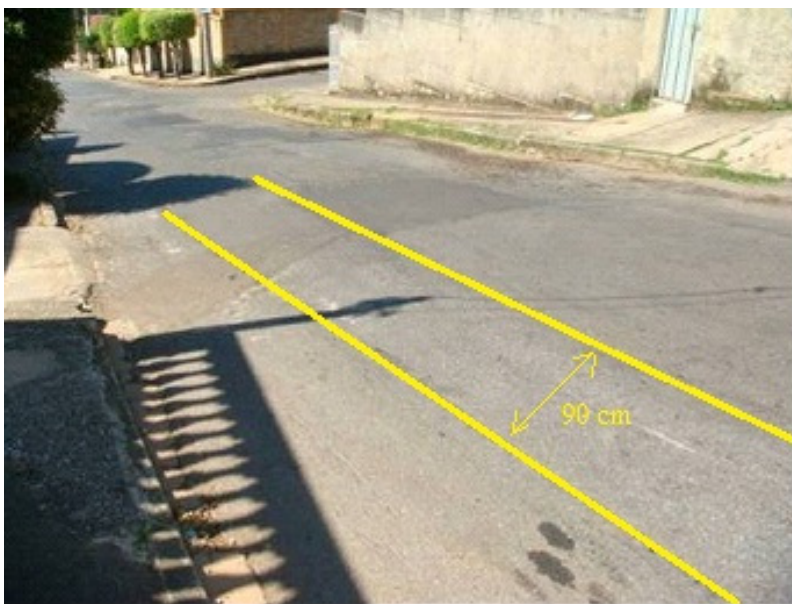
FIGURA 4.110 – Situação atual da vala 8 após dez meses de tráfego.

Nota-se na Figura 4.110 que não houve abatimento ou trincas devido boa compactação da vala, já comprovado anteriormente através do DN_{CF} , DN_M e GC e mostrado no Quadro 4.21. A Rua Cândida Ferraz Garcia é uma rua com tráfego médio.

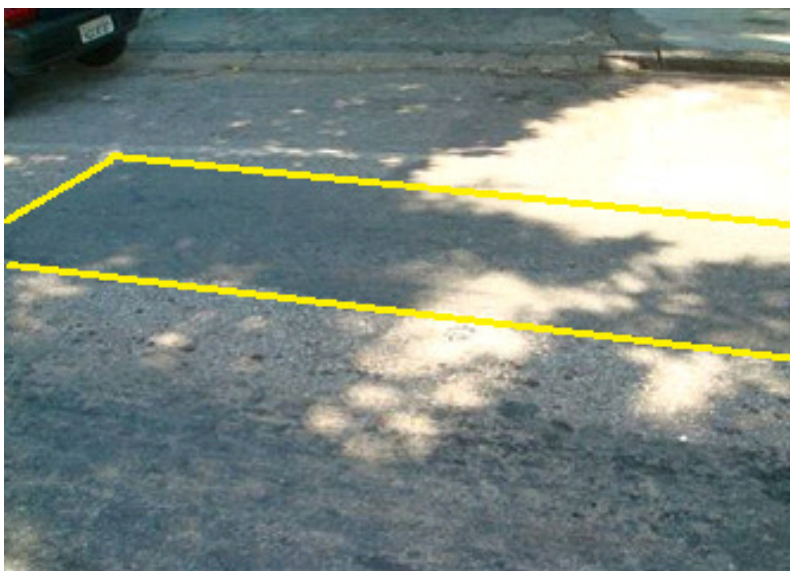
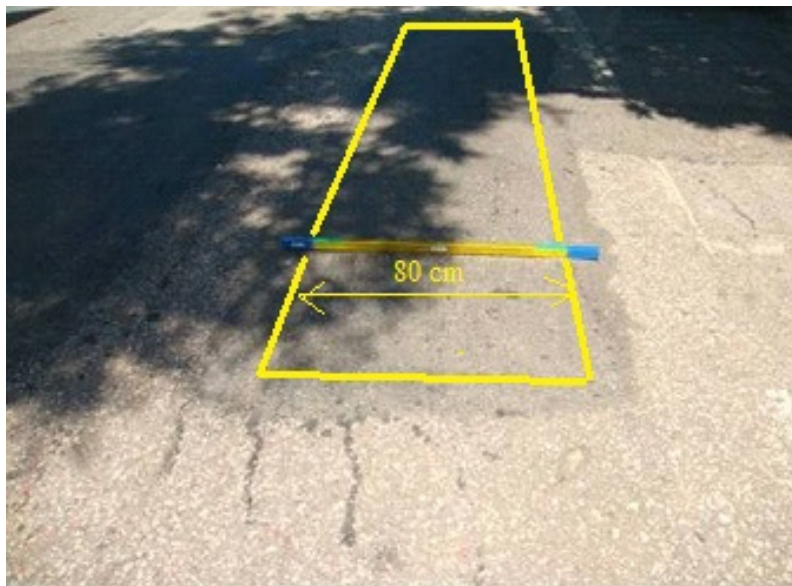
FIGURA 5.36 – Situação atual da vala 6 após dez meses de tráfego.

FIGURA 5.37 – Situação atual da vala 6 após dez meses de tráfego (sem abatimento).

Nota-se nas Figuras 5.36 e 5.37 que não houve abatimento ou a existência de trincas devido à boa compactação da vala, conforme já comprovado anteriormente através do DN_{CF} , DN_M e GC e mostrado no Quadro 5.11. A Marginal da Av. Tereza Cristina com Av. Amazonas é uma via com tráfego meio pesado.

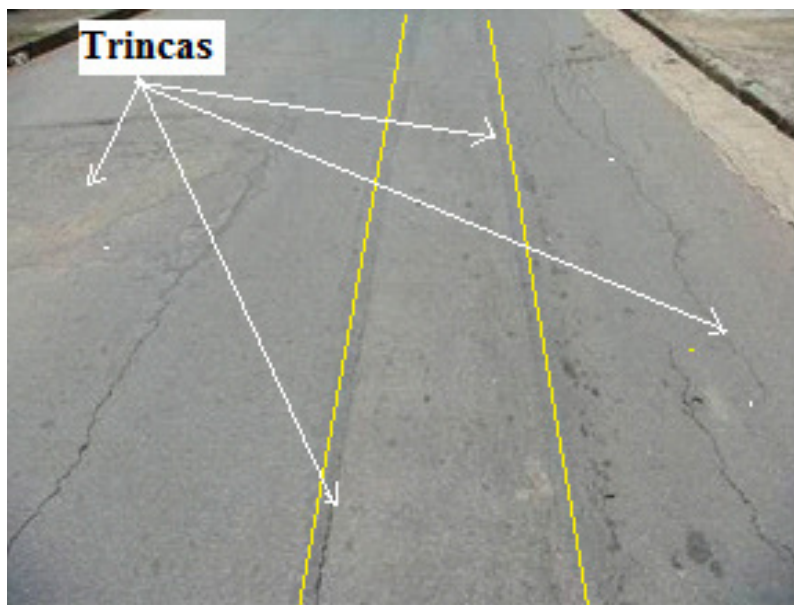
FIGURA A2.1 – Abatimentos e trincas na vala e em seu entorno.

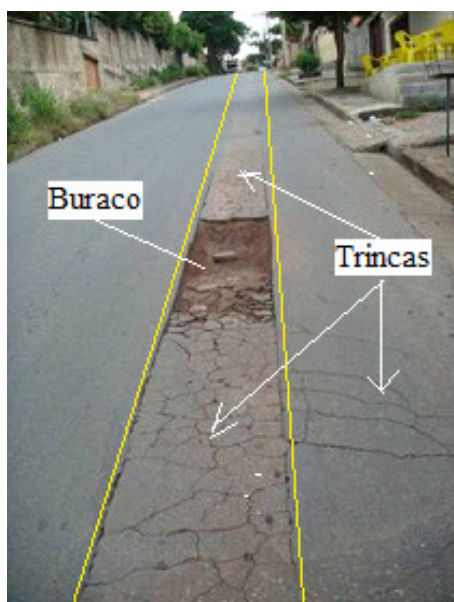
FIGURA A2.2 – Abatimentos, trincas e buracos ao longo da lava.

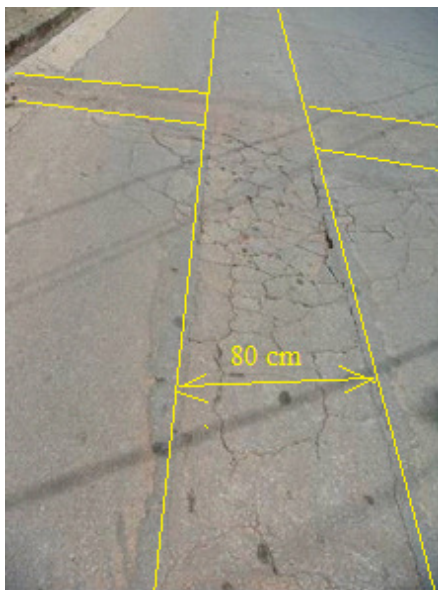
FIGURA A2.3 – Abatimentos, trincas, novas intervenções e restauração da lava.

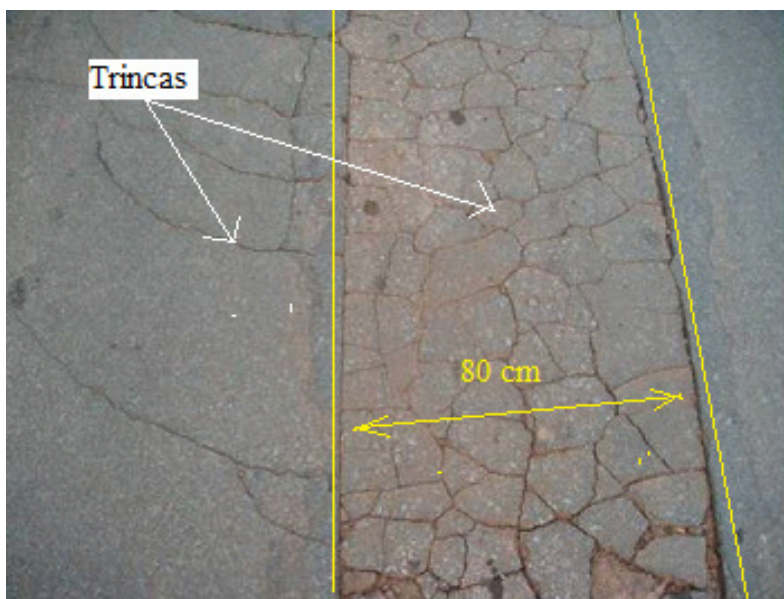
FIGURA A2.4 - Abatimento e trincas na vala e em seu entorno.

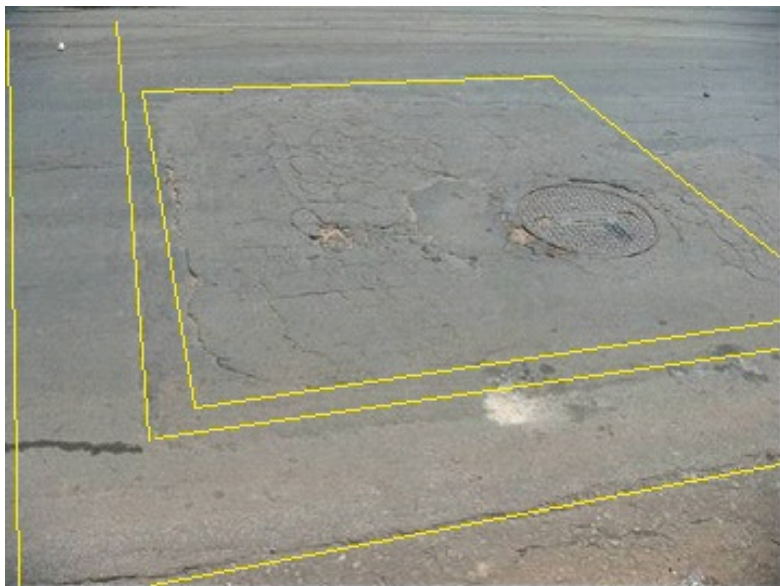
FIGURA A2.5 - Novas intervenções abatimentos e trincas.

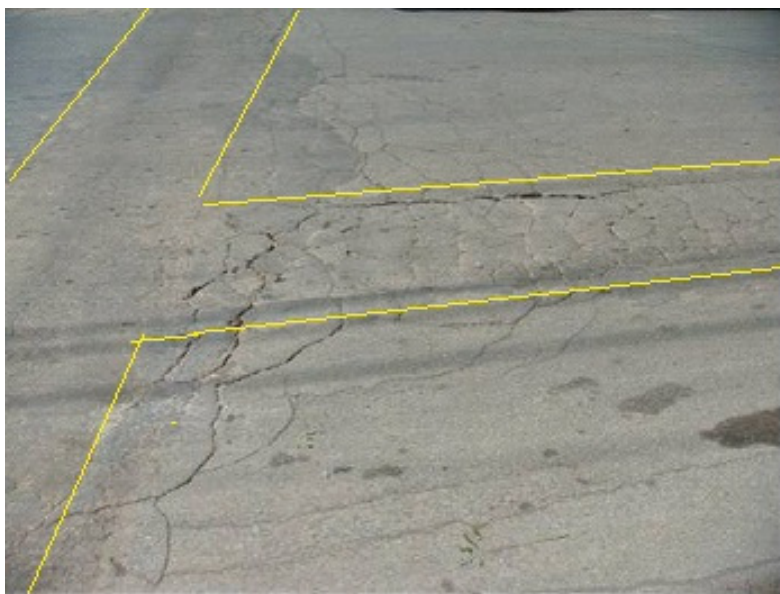
FIGURA A2.6 - Novas intervenções, abatimentos e trincas – Rua Léa Vitor esq. c/ Av Tancredo Neves.
